Акт Б.И.

Тарусская ул. Дом 22к1

О (об) комиссионное обследование жилого фонда
дома 22к1 по Тарусской ул.

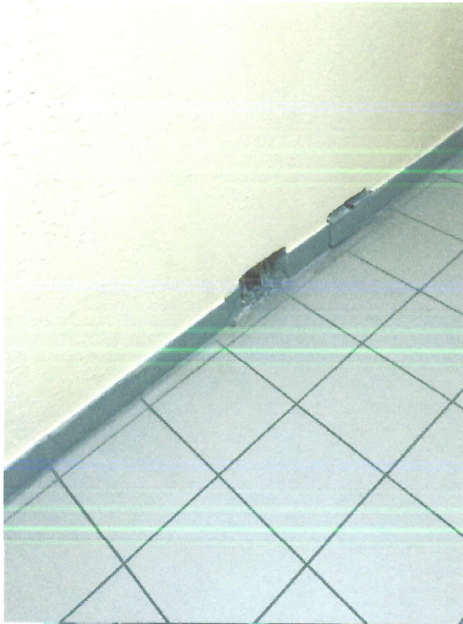
Отсутствие крышки кабельканала

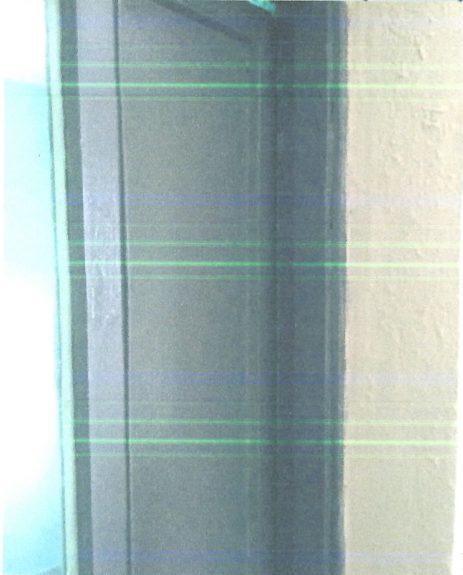
Необходим ремонт дверной коробки

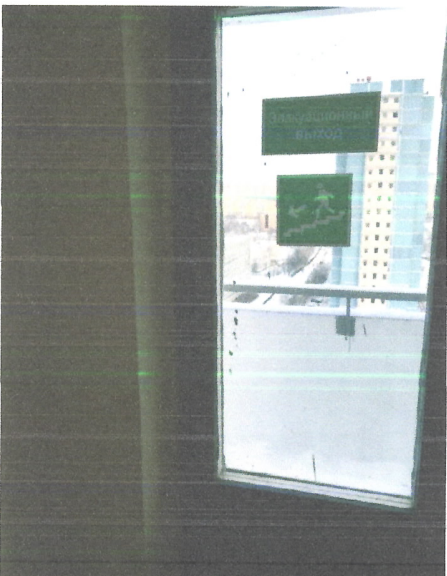
Отсутствуют ручки эвакуационного выхода

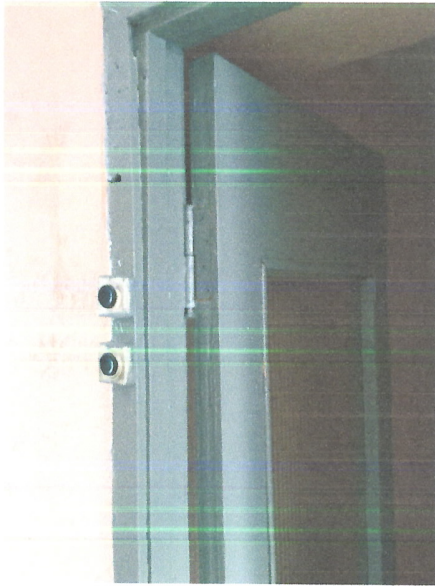
Отсутствует пружина и крепление к ней

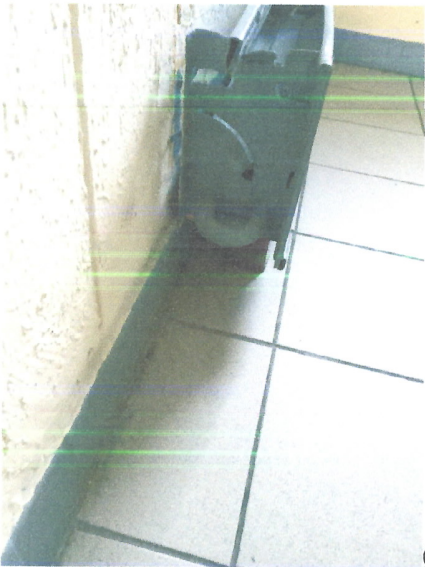
Отсутствует крепление батареи (батарея лежит на банке из-под кофе).

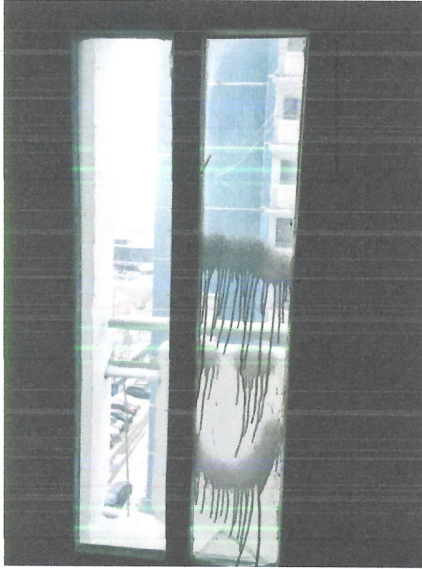
Разбитое и разрисованное стекло

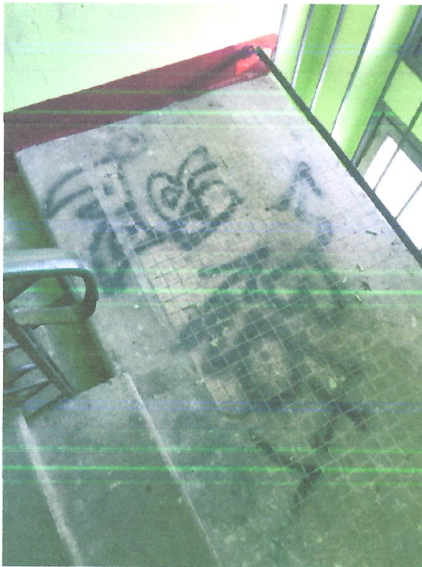
Следы вандализма

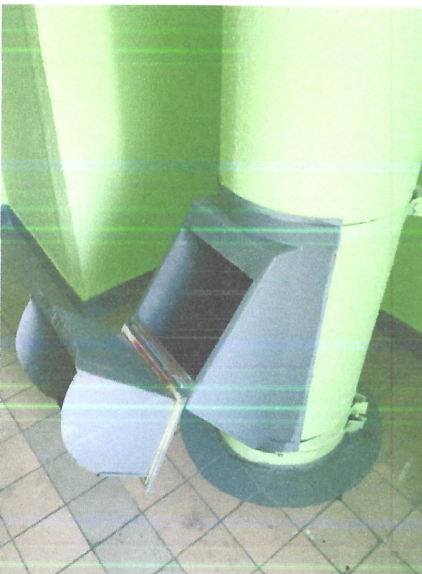
Сломан мусороприёмный ковш

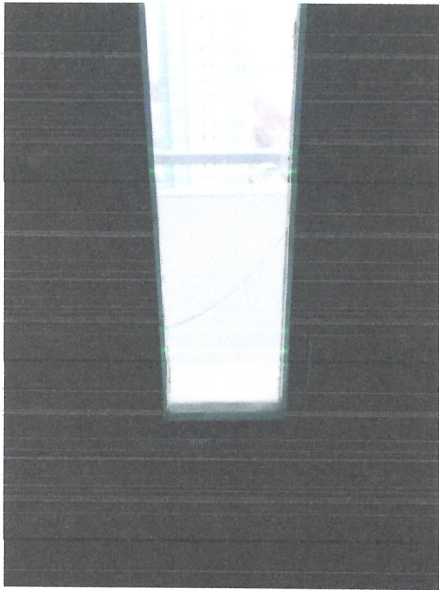
Трещина на стекле

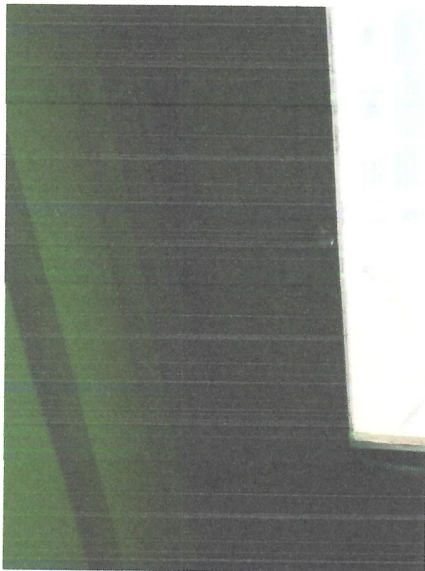
В качестве запирающего устройства служит саморез.
